М.О. Филатова, З.Ю. Жарников, А.Ю. Майничева, В.С. Мыглан

## КОМПЛЕКСНЫЙ АНАЛИЗ АРХИТЕКТУРНОГО НАСЛЕДИЯ Г. ТАРА (ОМСКАЯ ОБЛАСТЬ)

Приведен результат комплексного анализа памятников деревянного зодчества г. Тара посредством архитектурно-этнографического обследования и дендрохронологического анализа, в ходе которого были установлены календарные даты сооружения шести зданий. Данная информация позволила скорректировать «Список объектов культурного наследия (памятников истории и культуры), находящихся на территории Омской области».

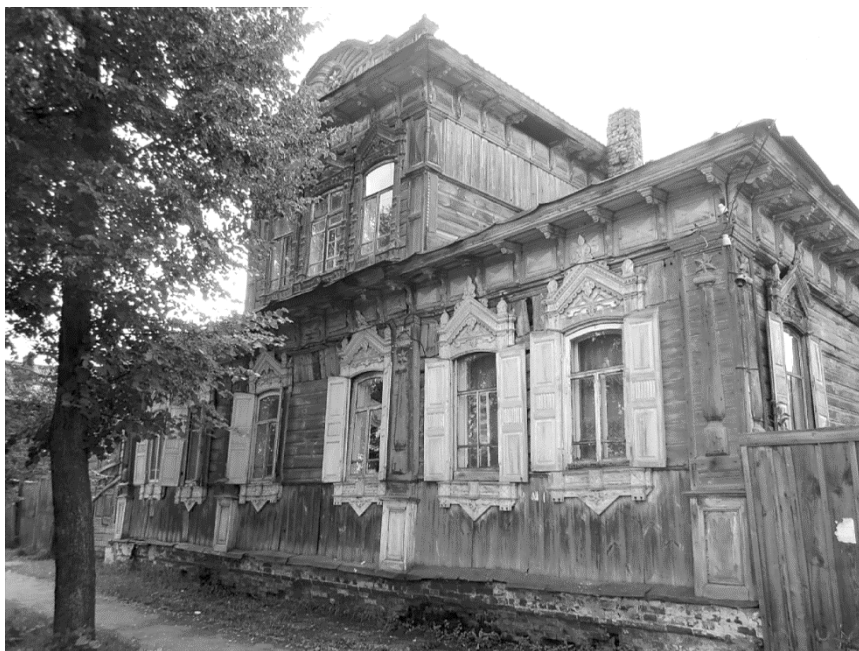
Рис. 1. Здание по ул. Александровская, 63, бывший дом священника С.П. Александра (главный фасад; фотография взята из [18])

*Архитектурно-этнографическое обследование. Здание по ул. Александровская, 63.* Бывший дом священника С.П. Александра (рис. 1 [18]). Протяженный дом с мезонином обшит тесом «под каменное дело». Мезонин покрыт двускатной шиферной кровлей, одноэтажная часть – трехскатными железными кровлями. Фасады дома имеют изысканный декор в виде традиционных для деревянного зодчества XIX в. деталей – фигурный резной фронтон над мезонином и кронштейны, карнизы и обшивку углов дома с объемными деталями, членение высоты частей дома по вертикали небольшими «юбочками»-планками, которые подчеркиваются направленными под прямым углом тесинами обшивки. На углах дома кроме резных ажурных накладок, расположенных на уровне мезонина, на первом этаже помещены деревянные точеные полуколонки, верхняя часть которых украшена своеобразными деталями, выполненными в форме шестиконечной «Вифлеемской звезды». Нижний луч «Вифлеемской звезды» опирается на полуколонку. На лицевом фасаде расположены шесть полуциркульных окон на первом этаже и тройное окно в мезонине. Окна с двойными рамами в нижней части дома обрамлены крашенными белой краской накладными с глубокой порезкой и высокими кокошниками наличниками с двустворчатыми ставнями.

Окна мезонина с двойными рамами не покрыты краской. Декор наличников выполнен с преобладанием мотивов классицизма. Переплеты равномерно разбиты и делят одинарные окна на верхнюю и две нижние части. Парадная двустворчатая дверь с уличной стороны дома заколочена, ее полотна имеют оригинальные

украшения – фигурные полуциркульные и прямоугольные филенки. Над дверью расположен декоративный фронтон. Дворовый фасад во многом повторяет лицевой, исключая наличие одноэтажной под двускатной кровлей пристройки, количество и форму окон. На нем расположены два одинарных ок-

на, а под мезонином находится строенное окно, выполненное так же, как окно мезонина, но имеющее двустворчатые ставни. С дворовой стороны дом имеет пристройку-сени с односкатной кровлей. В сени ведет открытое крыльцо под односкатной шиферной крышей на деревянных столбиках. Перекрытия в доме деревянные, полы дощатые, отопление печное, имеется беленая печь-голландка. Здание является примером городской архитектуры XIX в.

*Календарная датировка времени сооружения построек. Здание по ул. Александровская, 63.* Из 16 образцов датировались 9. Среднее значение межсерийного коэффициента корреляции составило 0,40 (см. табл. 1). Даты образцов распределились в интервале с 1826 по 1837 г. На образце al04 сохранилось подкоровое кольцо, указывающее на год рубки (1837 г.). На остальных образцах была зафиксирована потеря пяти и более периферийных колец, поэтому их даты не учитывались при календарной датировке постройки. В этом случае можно предположить, что древесина для строительства была заготовлена не ранее 1837 г., а сам дом был сооружен в начале 1840-х гг.

Датировка дома по ул. Александровская, 63 показала, что официальные данные задают очень широкие рамки возникновения памятника – XIX в. Благодаря архитектурно-этнографическому анализу они были существенно уточнены – середина XIX в., наиболее точные результаты представил дендрохронологический анализ – начало 1840-х гг. (не ранее 1837 г.).

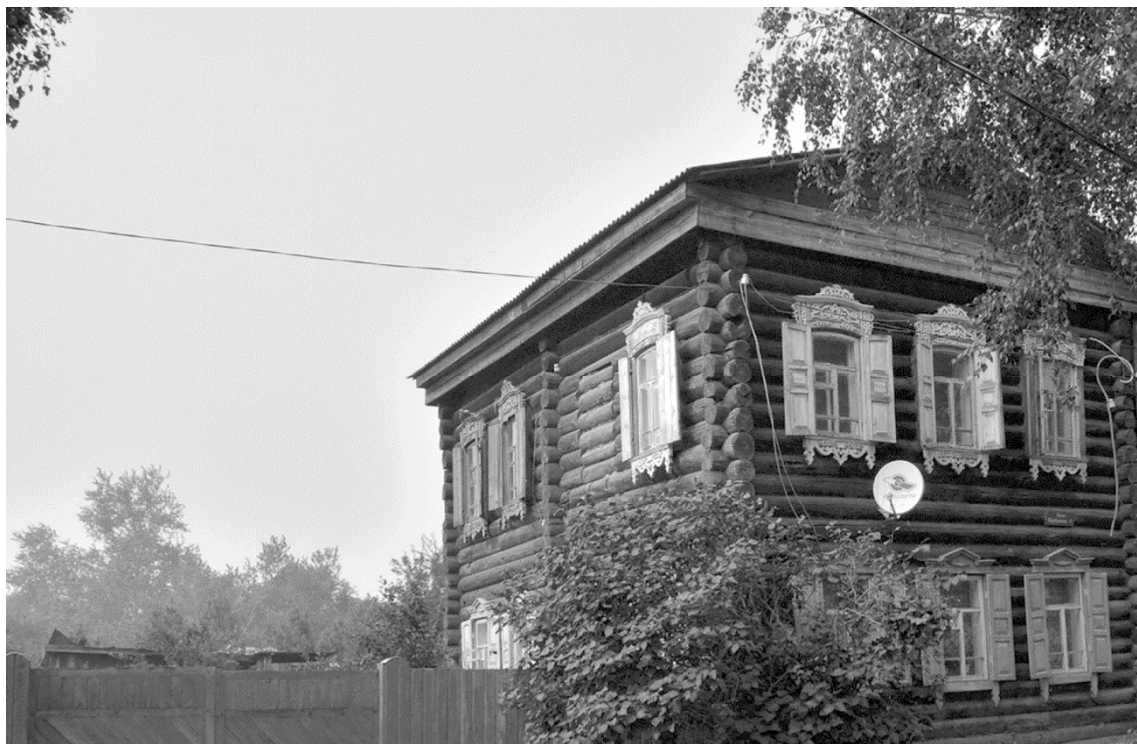
Рис. 2. Здание по ул. Карбышева, 8 (фотография авторов, 2016 г.)

Здание по ул. Карбышева, 8 – это двухэтажный деревянный дом-пятистенник со срубом в 26 венцов (рис. 2). Основной объем – прямоугольный сруб под двухскатной кровлей. С северной стороны к нему

примыкают тесовые сени под односкатной крышей. По верхней части стен проходит плоский фриз под широким выносом карнизам. Стены дома содержат многочисленные деревянные вставки. Это позволяет предположить, что дом неоднократно перестраивался. Разделен поперечной бревенчатой стеной на две приблизительно равные части. Продольные дощатые перегородки образуют на каждом этаже несколько различных по площади помещений. Окна первого этажа имеют прямоугольную форму, обрамлены простыми двустворчатыми филенчатыми ставнями и фигурным фронтоном. Оконные проемы второго этажа соответствуют по форме и размеру оконным проемам первого. На втором этаже оконные проемы завершены лучковой перемычкой и двустворчатыми филенчатыми ставнями. Лобань украшена богатой накладной резьбой, контрастирующей с наличниками окон первого этажа: фартук наличника выполнен в технике пропиленной резьбы. Наличники выкрашены голубой и белой красками. На лицевом фасаде симметрично расположены три пары окон, на северном – четыре пары, одна из которых заложена. Вход в дом располагается с южной стороны через тесовые сени.

*Ансамбль застройки по ул. Карбышева.* С дома по ул. Карбышева, 8 датировалось 8 из 12 образцов, а по ул. Карбышева, 10 были датированы три из восьми образцов. На основании того, что оба дома представляют единый ансамбль, предполагается, что они были построены одновременно. Среднее значение межсерийного коэффициента корреляции для построек составило 0,46 и 0,55 соответственно (табл. 1). Анализ периферийной части образцов показал, что даты образования последних колец у образцов 8kar06, 8kar07, 8kar08, 8kar12 пришлись на 1789–1793 гг., 10kar01, 10kar02, 10kar06 – на 1794 г. При этом подкоровое кольцо, указывающее на год рубки дерева, сохранилось только у образца 10kar02 (1794 г.). Такое распределение дат подтверждает одновременное возведение зданий. В этом случае можно говорить о том, что древесина для их строительства была заготовлена не ранее 1794 г., а сами дома были сооружены в первую декаду XIX в.

Архитектурный ансамбль по ул. Карбышева, 8, 10, согласно официальным данным, относится к концу XIX – началу XX в., архитектурно-этнографический анализ указал на то, что он был построен в середине XIX в., в результате дендрохронологического анализа обе датировки были опровергнуты, а здания датированы еще более ранним временем – первая декада XIX в. (не ранее 1794 г.).

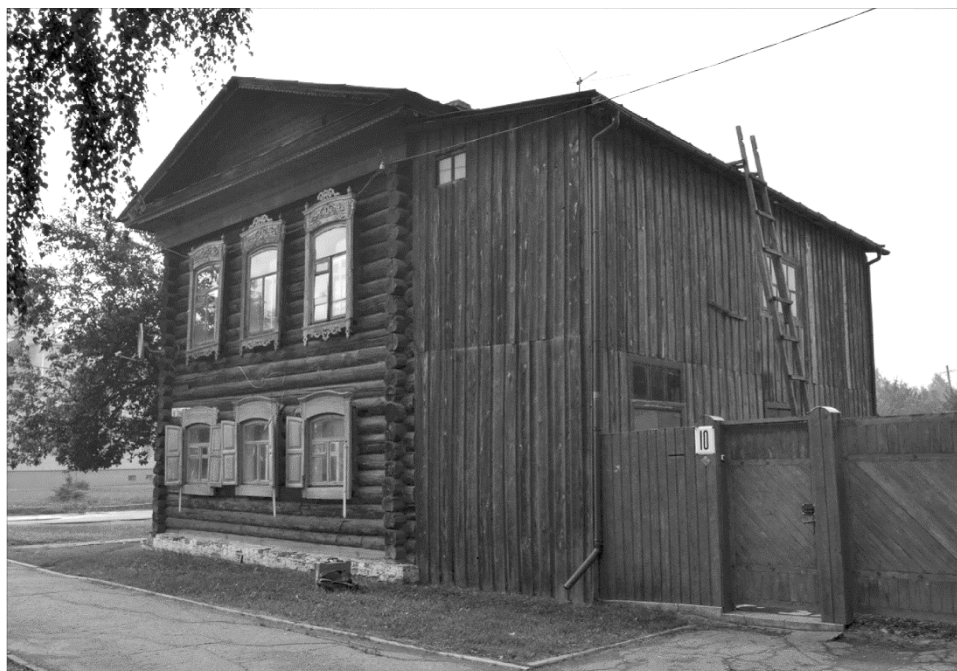
Рис. 3. Здание по ул. Карбышева, 10 (фотография авторов, 2016 г.)

Здание по ул. Карбышева, 10 – это двухэтажный деревянный дом, прямоугольный сруб которого составлен из 24 венцов (рис. 3). Основной объем – прямоугольный сруб под двухскатной кровлей. С северной стороны к нему примыкают тесовые сени под односкатной крышей. По всему периметру здания проходит плоский фриз и карниз небольшого выноса, обрамленный ажурным резным подзором. Завершением восточного и западного фасадов служат треугольные фронтоны, обрамленные резным ажурным подзором. Разделен продольными бревенчатой и дощатой перегородками на три

различных по площади помещения. Все окна имеют прямоугольную форму с пологой лучковой перемычкой. Переплеты разбиты на несколько неравных частей. Оконные проемы первого этажа несколько меньше, их форма приближена к квадратной. Обрамлены окна двустворчатыми филенчатыми ставнями и лучковым фронтоном, за исключением окна западного фасада. Оконные проемы второго этажа завершены лобовой доской, украшенной накладной резьбой и пропиленным гребнем, в отличие от более простых наличников окон первого этажа. Такая же нарядная резьба присутствует в оформ-

лении фартуков наличников. Наличники первого этажа крашены в голубой цвет, наличники второго этажа – в белый. Окна в здании расположены парно симметрично

на первом и втором этажах, на лицевом их три, на северном – пять. В дом ведут три входа, два с южной и один с западной стороны.

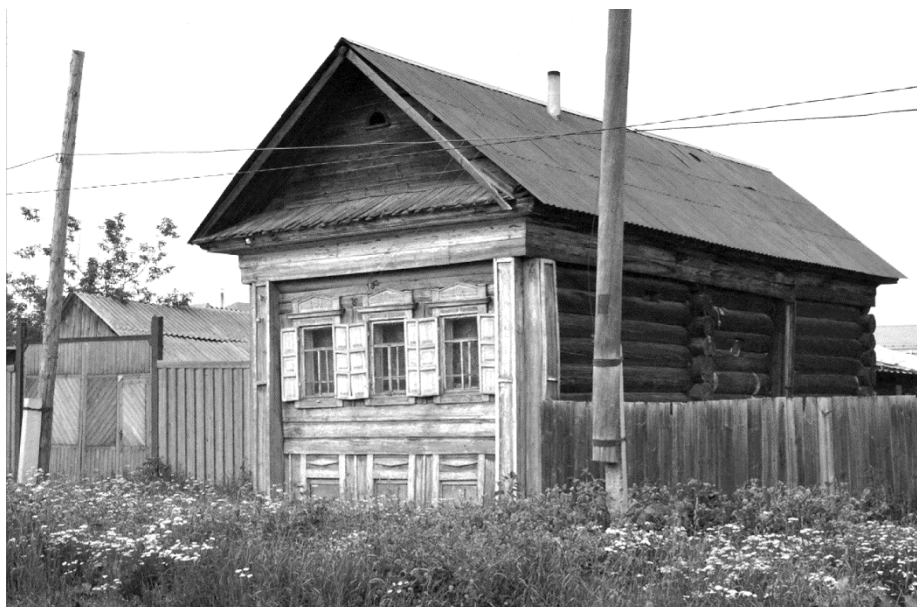
Рис. 4. Здание по ул. Михаила Ульянова, 66 (фотография авторов, 2016 г.)

**Здание по ул. Михаила Ульянова, 66.** Бревенчатый жилой дом на подклете, с высотой сруба в 11 венцов, который можно отнести к типу изба «со связью» (рис. 4). Венцы проложены мхом для утепления. Крыша двускатная железная. Уличный узкий торцовый фасад обшит тесом с выделением углов здания. На уличном фа-

саде первого этажа и подклете расположено по три окна, филенчатые наличники выполнены в традиционном стиле, окрашены в белой и голубой цвет. В настоящее время сруб ушел в землю, окна подклета заложены. На боковом фасаде расположены несколько небольших проемов, на дворовом торцовом фасаде – три окна.

Треугольный фронтон имеет полуциркульное окно-проем и небольшой карниз. Перекрытия деревянные, полы дощатые, отопление печное. Особенности стилистики архитектурного решения, а также найден-

ная на стене надпись «1813 год» позволяют предварительно датировать постройку началом XIX в.

*Здание по ул. М. Ульянова, 66.* В результате из 11 образцов датировались 10. Среднее значение межсерийного коэффициента корреляции между образцами составило 0,49 (табл. 1). Подкоровое кольцо не зафиксировано ни у одного образца. Время формирования наиболее поздних дат периферийных колец у

трех образцов (mul07, mul09, mul10) пришлось на 1811–1813 гг. На остальных образцах была зафиксирована потеря 10 и более периферийных колец, поэтому их даты не учитывались при календарной датировке постройки. В этом случае можно предположить, что древесина для строительства была заготовлена не ранее 1813 г., а сам дом сооружен во второй половине 1810-х гг.

Дом по ул. Михаила Ульянова, 66 не является памятником, зато, согласно архитектурно-этнографическому анализу, имел самую точную временную привязку – 1813 г. Дендрохронологический анализ показал, что дом был сооружен во второй половине 1810-х гг. (не ранее 1813), т.е. полученная датировка совпадает с найденной на стене надписью.

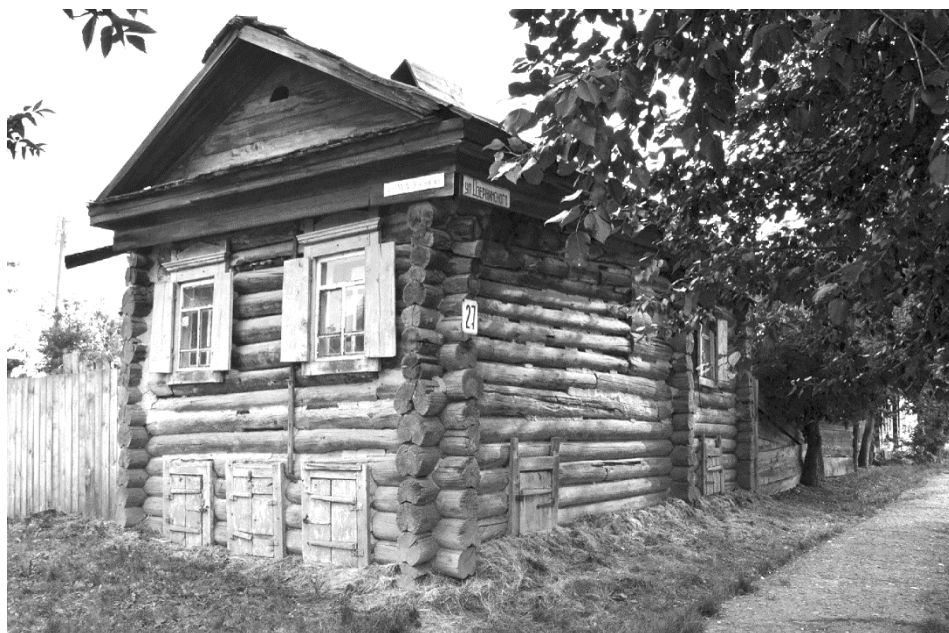
Рис. 5. Здание по ул. Михаила Ульянова, 73 (фотография авторов, 2016 г.)

**Здание по ул. Михаила Ульянова, 73.** Бревенчатый пятистенный жилой дом на подклете (рис. 5).

Сруб составлен из 15 венцов. Между бревнами для утепления проложен мох, щели замазаны глиной. Крыша двускатная. С дворовой части дома имеется двускатная пристройка со входом в дом. Узкий торцевой фасад имеет треугольный фронтон с карнизом, где расположено полуциркульное слуховое окно. На торцевом фасаде на уровне жилой части дома размещены два окна с простыми наличниками и двустворчатыми ставнями, на боковом фасаде – одно

окно. Переплеты делят проем на пять неравных частей. На уровне подклета в торце – три окна, закрытые двустворчатыми ставнями, окрашенными в синий цвет, на боковом фасаде – два окна, также закрытые ставнями. Перекрытия деревянные, полы дощатые, отопление печное. Интерьер сохранил черты русского традиционного убранства. На основании архитектурных признаков, дом можно датировать концом XVIII – началом XIX в.

*Здание по ул. М. Ульянова, 73.* Из 14 образцов датировались 13 (табл. 1). Среднее значение межсерийного коэффициента корреляции между образцами составило 0,50. Подкоровое кольцо не сохранилось ни у одного образца. Наиболее поздние даты периферийных колец у образцов old11 и old01 пришлись на 1769 и 1773 гг. соответственно. На остальных образцах была зафиксирована потеря 10 и более периферийных колец, поэтому их даты не учитывались при календарной датировке постройки. В этом случае можно предположить, что древесина для строительства была заготовлена не ранее 1773 г., а сам дом был сооружен в 1780–1790-х гг.

Дом по ул. Михаила Ульянова, 73 не является памятником. Согласно архитектурно-этнографическому анализу, он был датирован концом XVIII – началом XIX в. Данный результат был подтвержден с помощью дендрохронологического анализа и уточнен – в 1780–1790-х гг. (не ранее 1773 г.). Стоит отметить, что данный объект является одной из самых старых деревянных построек не только в г. Тара, но и Западной Сибири.

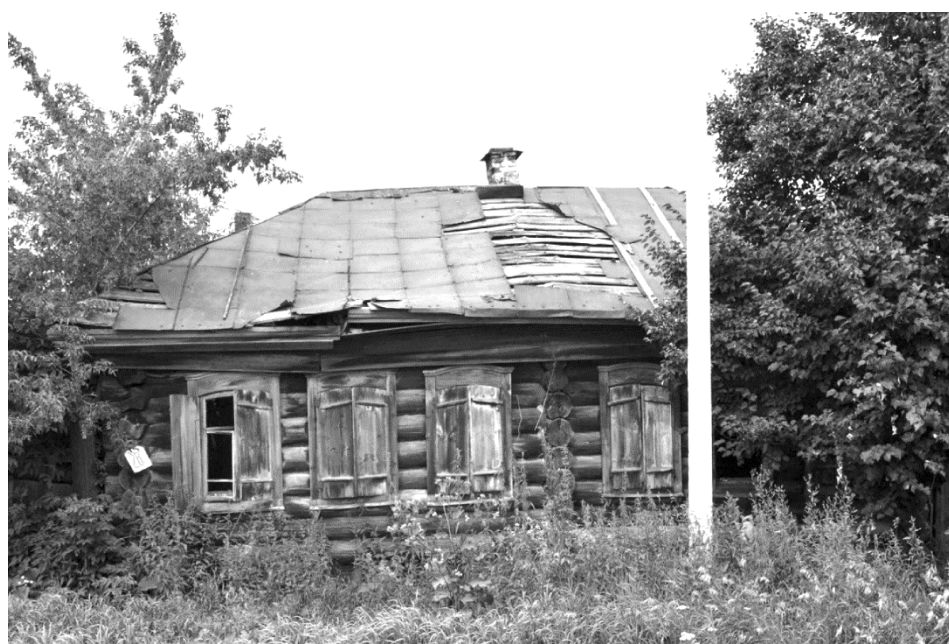
Рис. 6. Здание по ул. Дзержинского, 28а (фотография авторов, 2016 г.)

**Здание по ул. Дзержинского, 28а.** Одноэтажный бревенчатый жилой дом-пятистенок с выводом средней бревенчатой перегородки на фасад (рис. 6). Сруб сложен в 13 венцов. Крыша покрыта железом, имеется карниз

профилированного широкого выноса. На уличном фасаде расположены шесть полуциркульных окон с простыми наличниками, повторяющими лучковую форму верхней части проемов, и двустворчатыми ставнями.

В доме имеется погреб с деревянной лестницей. Перекрытия деревянные, полы дощатые, отопление

печное, печь-голландка. Юго-западная часть дома просела на три венца. В настоящее время дом забро-

шен. На основании архитектурных признаков дом можно датировать началом XIX в.

*Здание по ул. Дзержинского, 28а.* Из 18 образцов датировались 16. Среднее значение межсерийного коэффициента корреляции составило 0,52 (табл. 1). Наиболее поздние даты периферийных колец пришлись на 1814–1818 гг. Подкоровое кольцо сохранилось только у образца dz07 (1818 г.). На остальных образцах была зафиксирована потеря пяти и более периферийных колец, поэтому их даты не учитывались при календарной датировке постройки. Исходя из полученных данных было установлено, что дом по ул. Дзержинского, 28а был сооружен в начале 1820-х гг.

Разрушающийся дом по ул. Дзержинского, 28а не является памятником, был датирован с помощью архитектурно-этнографического анализа началом XIX в. Дендрохронологический анализ показал, что дом был построен в 1820-е гг.
